Onderwerp: Boomadvies dijklichaam Westerpark  
West langs de Haarlemmerweg te Amsterdam  
Project: Westerpark West  
Datum: 30-11-2018

## Boomadvies wijzigen dijklichaam Westerpark West

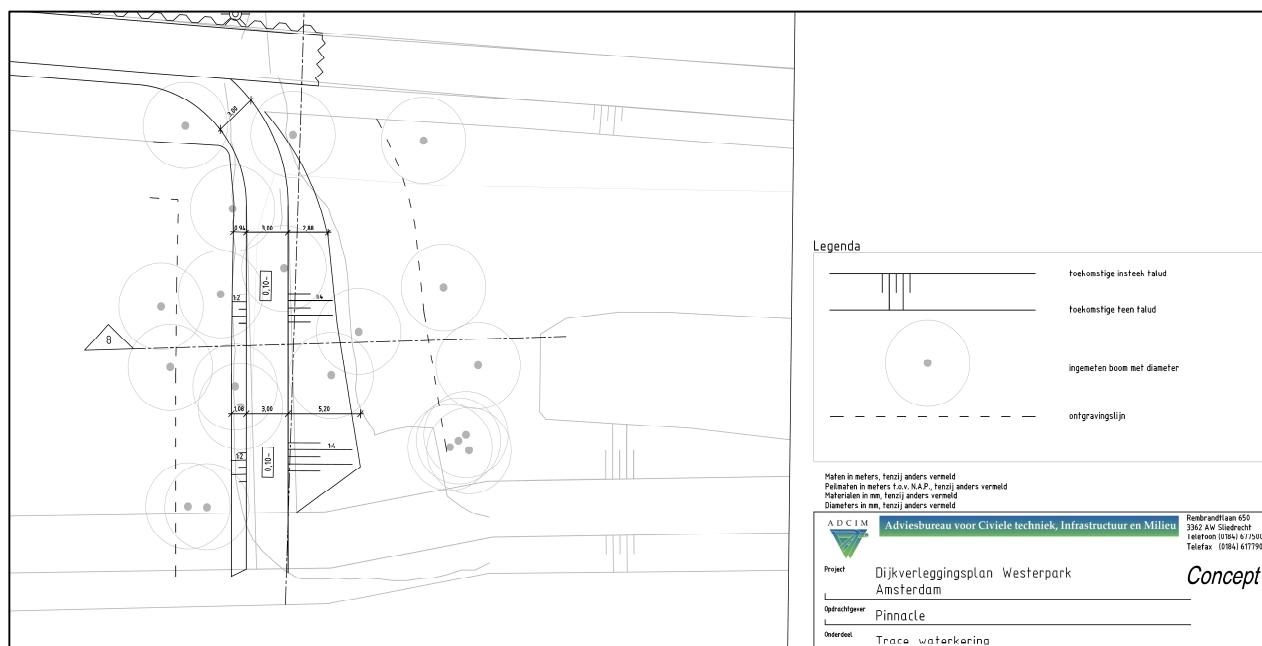
### Ontwerp dijklichaam met boomlocaties

In het gebied binnen de gestippelde lijnen moet gegraven worden en kunnen bomen niet behouden blijven. Net buiten deze zone dienen ook enkele bomen te worden verwijderd. Buiten de afgraafgrenzen blijven de mogelijkheden voor bestaande en toekomstige bomen aanwezig. Bomen hebben in dit gebied namelijk geen invloed op de stabiliteit van de dijk. Op de volgende bladzijde is een uitsnede van deze tekening opgenomen met daarop de boomnummering. Alleen de grotere bomen zijn hier op aangegeven. De bomenlijst in de bijlage bevat een overzicht met conditie, kwaliteit en waardebeoordeling van alle te vellen exemplaren.

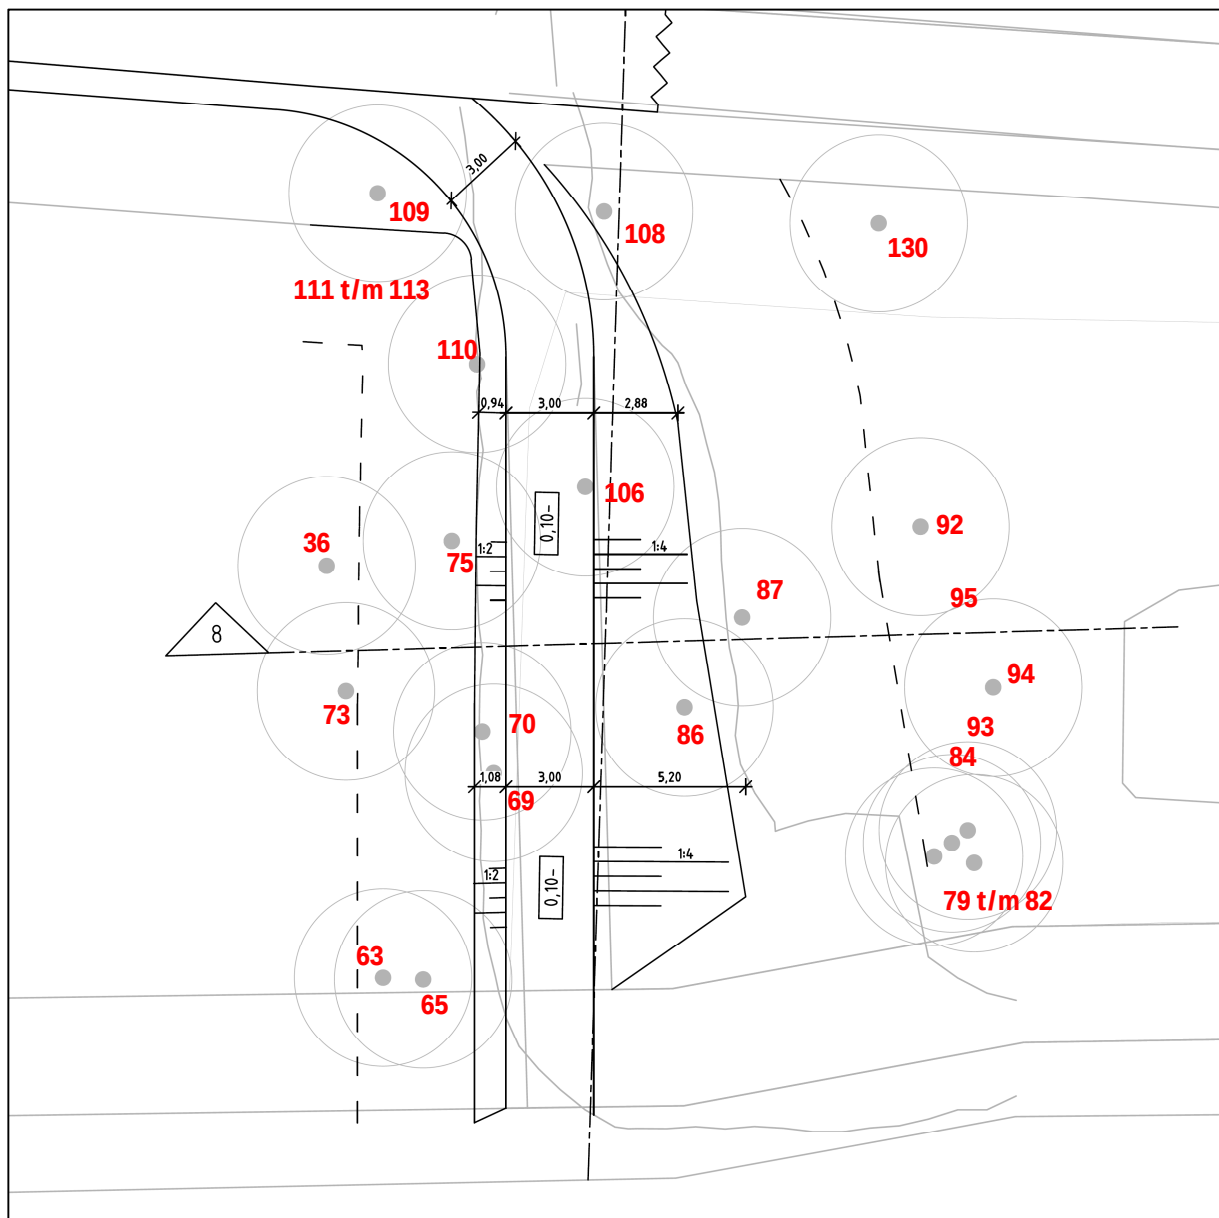
**Tekening ontwerp dijklichaam met enkele boomnummers**

Deze jonge ratelpopulier is onderdeel van een vrij dichte boomgroep. Er is sprake van concurrentie. De boom is individueel naar verwachting niet duurzaam te behouden. Deze boom is derhalve ingedeeld in categorie 2 (advies vellen vanwege te verwachten boomschade).

De jonge populieren hebben een matige conditie en staan in een zone waar gegraven moet worden. Vellen is van belang. Dit betreft in beide gevallen categorie 1 (Vellen vanwege aanleg dijklichaam). Een voordeel hierbij is dat er door de kap van deze exemplaren een grote naburige populier, aan de zijde van de parkeerplaatsen, weer beter vrij kan uitgroeien. Ook in het geval er geen sprake was geweest van werkzaamheden was voor deze exemplaren een veladvies uit beheeroverweging aan de orde.

Dit betreft in principe één boom met meerdere stammen. In verband met de slechte kwaliteit raden we aan om de stam met nummer 79 te verwijderen. In het kader van de werkzaamheden geldt dit des te meer. De overige drie voldoende gezonde stammen kunnen voorlopig behouden blijven. Er is wel noodzaak tot onderhoudssnoei. Het betreft hier in hoofdzaak een onderhoudsmaatregel. Nummer 79 is ingedeeld in categorie 4 (vel advies uit beheeroverweging).

Deze jonge veldesdoorns maken onderdeel uit van een hele dichte boomgroep. Boom 111 tot en met 113 kunnen naar verwachting behouden blijven. Een beperkte grondophoging voor het dijklichaam zo nodig tot 15 cm kunnen deze bomen naar verwachting overleven. Voorzichtig werken is van belang om deze bomen zo min mogelijk te beschadigen.

Dit betreft een jonge gewone es. De boom wordt gespaard door het dijklichaam enkele meters verder dan in eerste instantie gepland uit de stam te realiseren. Het is hierbij van belang dat de zone van de kroonprojectie wordt beschermd. Verplanten van de essen wordt afgeraden vanwege een te grote kans op uitval.

Deze vier bomen (ratelpopulieren en een Noorse esdoorn) kunnen net als de eerder genoemde lindes niet behouden blijven in verband met de aanleg van het dijklichaam (categorie 1).
